## 船舶火災と電装（その2）

（社）日本船舶電装協会 前専務理事 小原磯則

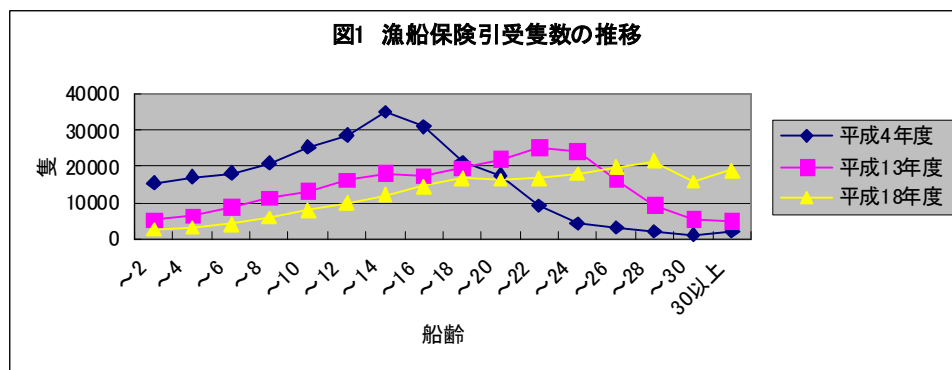
漁船保険中央会（以下「中央会」という）提供の資料によれば、漁船保険の引受隻数は年々高齢化しています。図1に示すように、平成4年度には、船齢のピークが12～13歳だったのに、年々ピークが高齢化方向にシフトし、平成18年度には26～27歳になっており、30歳以上の老齢船も使われています。小型漁船は、ほとんどFRP製であり、一旦火災になると全損になる、あるいは沈没に至ることが多いと聞

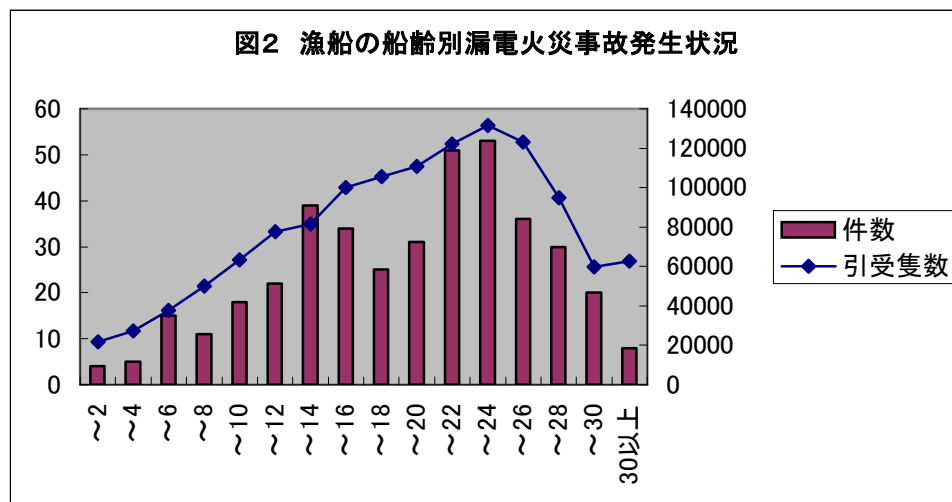
図2は、平成13～18年度の6年間の、漁船保険引受の累計と船齢別の漏電火災の発生状況（「中央会」提供）をみたものです。引受隻数のピークは既に23～24歳になっており、事故発生のピークもここに来ています。火災事故防止の観点からは、高齢化船舶には、より一層の注意を払う必要があることを示しています。

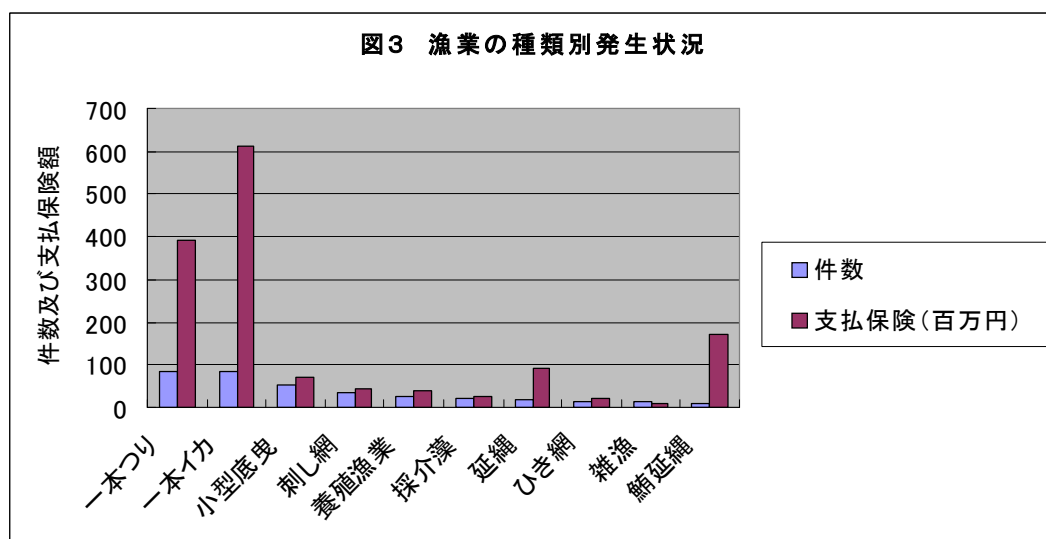
漁船の種類別にみると火災事故発生確率はかなり異なります。同じく「中央会」提供の資料によれば、平成13～18年度の6年間に10件以上火災を発生した漁業（10種類）は図3のとおりです。因みに「中央会」は「不明」を含め66の漁業にコード分類しています。

件数的には、一本釣（85件）と一本イカ（62件）が圧倒的に多く、支払保険額も多い（それぞれ3.9億円、6.1億円）のですが、鮪延縄や延縄のように件数は比較的少なくても保険支払額が多い（それぞれ10件で1.7億円、16件で9千万円）ものもある。即ち、火災事故防止の観点から優先的に対策を講じるとすれば、これらの漁船であるといえましょう。

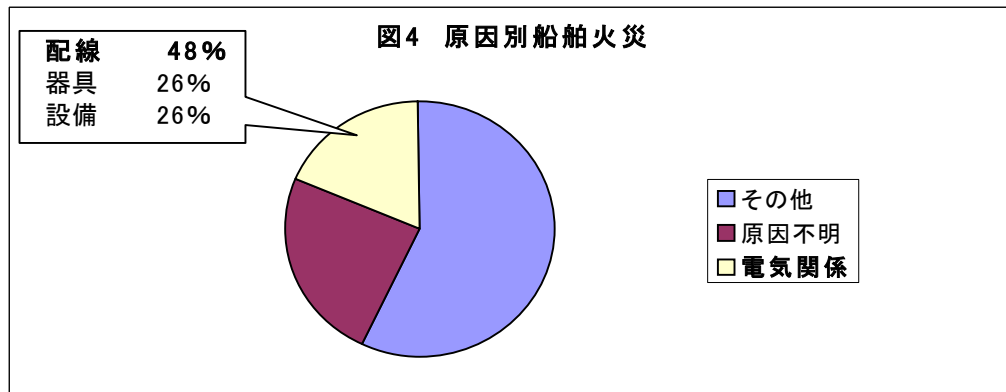
図4は、平成15～19年の5年間の事例を累計処理したものです。5年間に発生した船舶火災は617件。うち150件が原因不明となっていますが、FRP漁船などは全損沈没になることも多いので、このなかにも電気火災が含まれていることも考えられます。

原因の特定できた467件のうち約4分の1の117件が電気関係に起因と推定されています。さらに図に示すように、このうち約半数が配線関係で、他は電気器具、電気設備に関するものです。

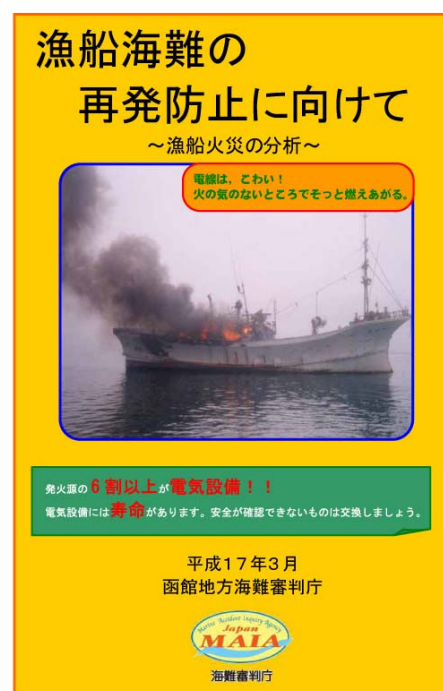
図5 函館海難審判庁レポート

ほぼ同時期に函館海難審判庁は、過去10年間に発生した漁船の火災事故を分析したレポートを公表しました。（平成17年3月）このレポートも、表紙（図5）に「電線はこわい！火の気の無いところでそっと燃え上がる」「発火源の6割は電気設備！電気設備には寿命があります。安全が確認できないものは交換

しましょう」と船舶火災の問題を提起しています。

① 電気設備の正しい使用

傷や亀裂のある電線コード類の使用禁止、適合ヒューズの使用、たこ足配線禁止

② 専門業者による定期的な漏電有無の計測、絶縁抵抗の測定
